UNIVERSIDAD DE CUENCA

FACULTAD DE INGENIERÍA ESCUELA DE INGENIERÍA CIVIL

“Evaluación Patológica y Estructural de la infraestructura del Colegio ANTONIO ÁVILA MALDONADO”

Tesis previa a la obtención del
Título de Ingeniero Civil.

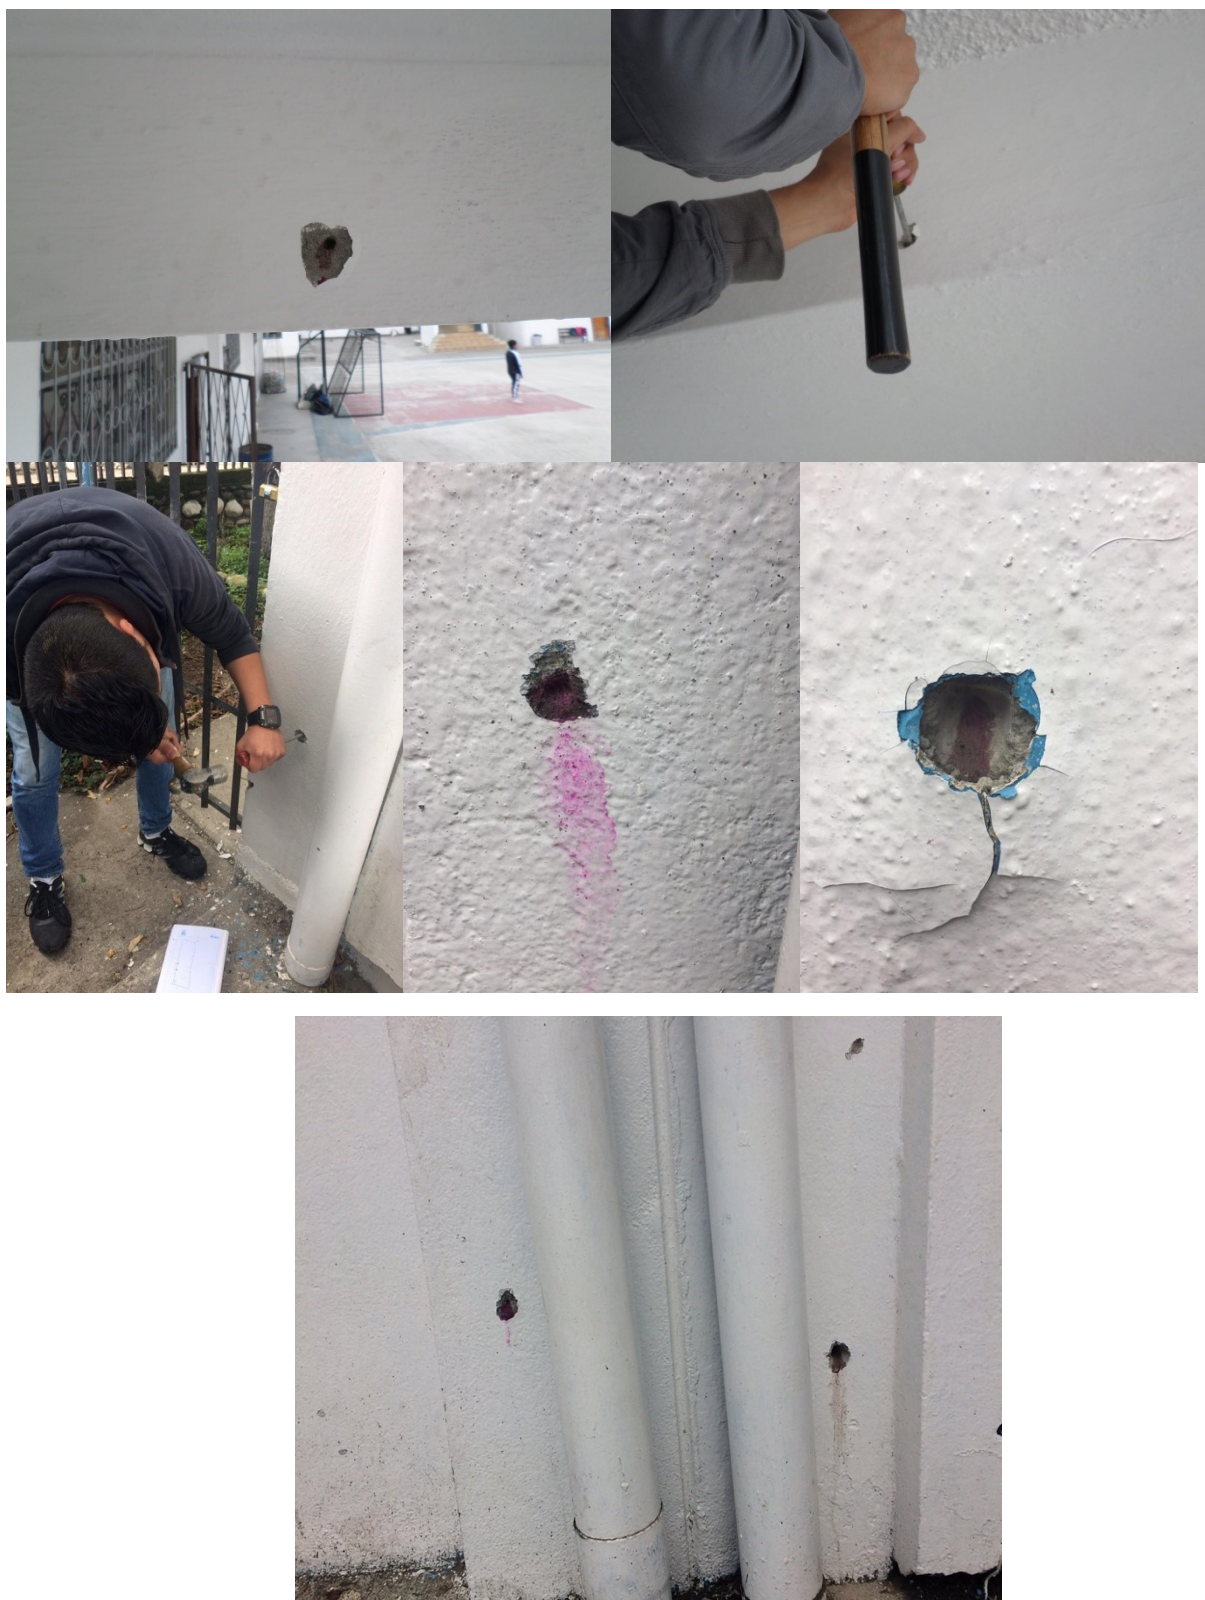
Anexo 9. Fotos (Ensayo de carbonatación).

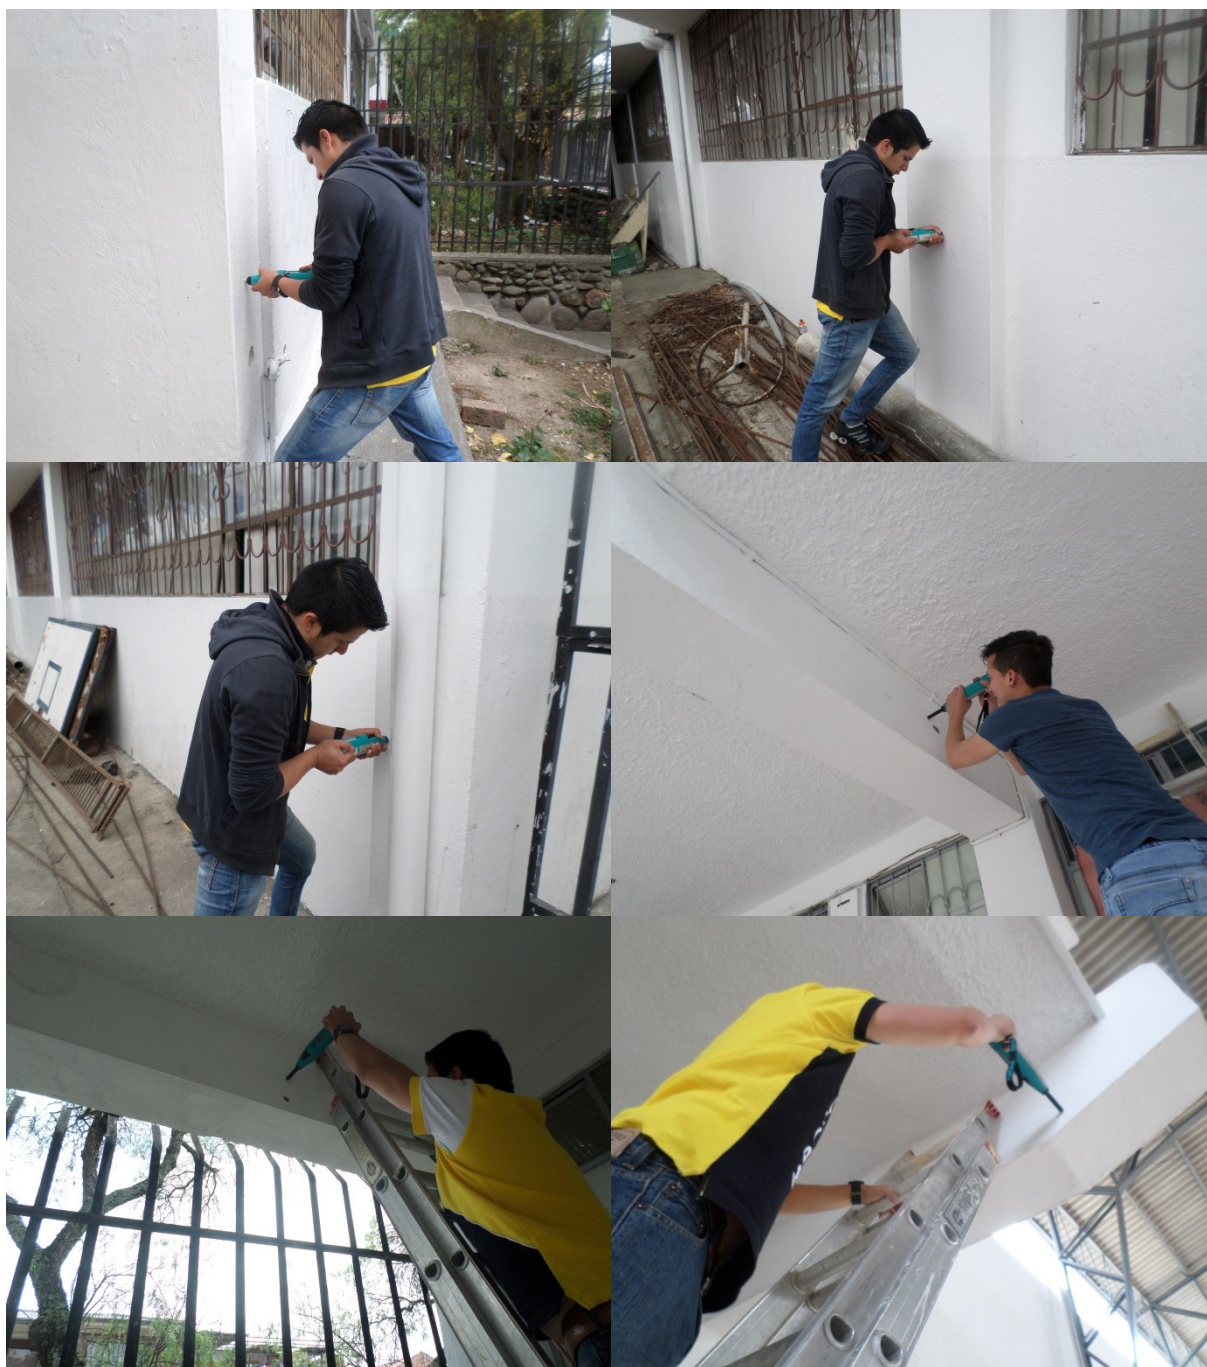
Anexo 10. Fotos (Ensayo esclerométrico).

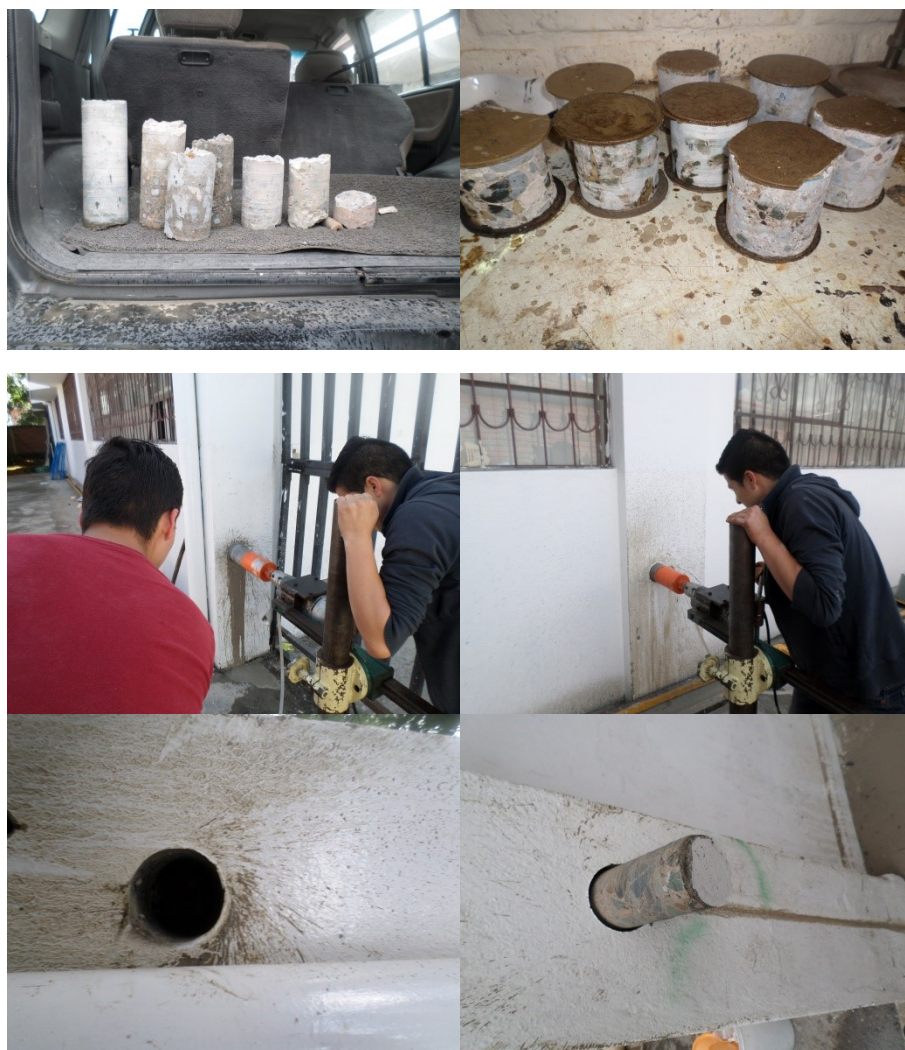
Anexo 11. Fotos (Extracción y ensayo de núcleos).

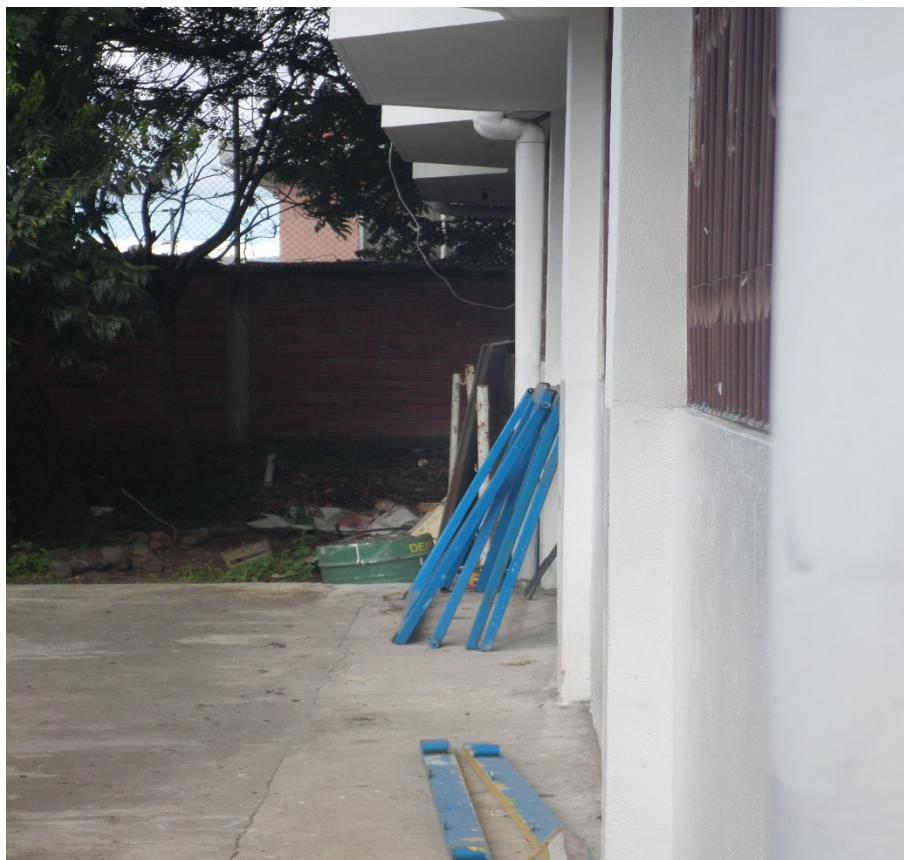
Anexo 12. Fotos (Parte posterior del bloque 1 y 2 no presenta ningun tipo de falla a cortante bajo su cimentación).
